陕西盛宝华方玻璃钢设备有限公司  
年产 9 万立方玻璃钢制品生产线建设项目  
竣工环境保护验收监测报告表

2021 年 1 月

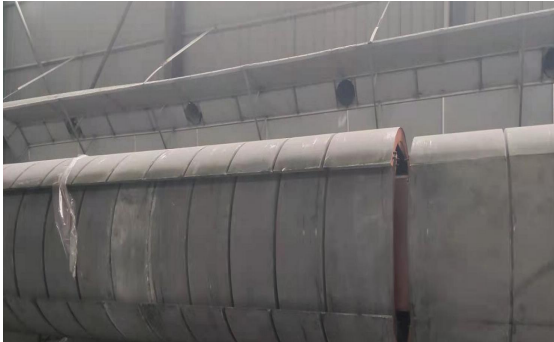
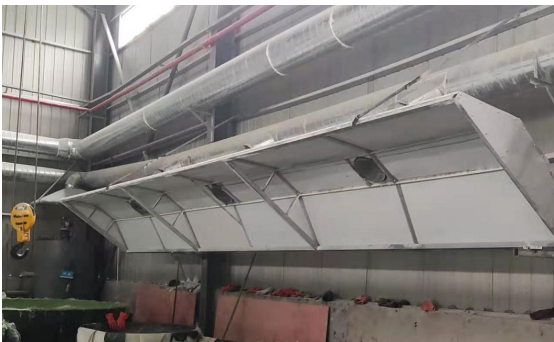
| 集气罩 | 集气罩 |

玻璃钢储罐、玻璃钢管道项目在切割、打磨过程中会产生粉尘，其主要污染物为颗粒物。项目设置单独的打磨间，打磨、切割工序设置集气罩，将粉尘收集后经脉冲袋式除尘器处理后通过15m 高排气筒排放。

浸透、缠绕、固化、封缝过程中产生的有机废气，其主要污染物为非甲烷总烃和苯乙烯。有机废气经集气罩收集后通过过滤箱+活性炭吸附箱处理后通过15m 高排气筒排放。食堂油烟经油烟净化器处理后通过专用烟道排放。

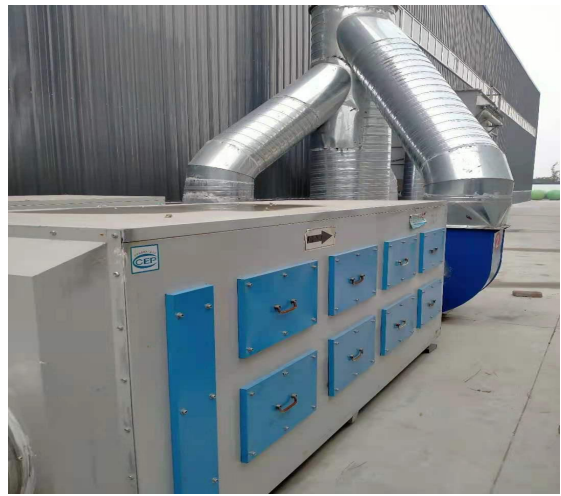
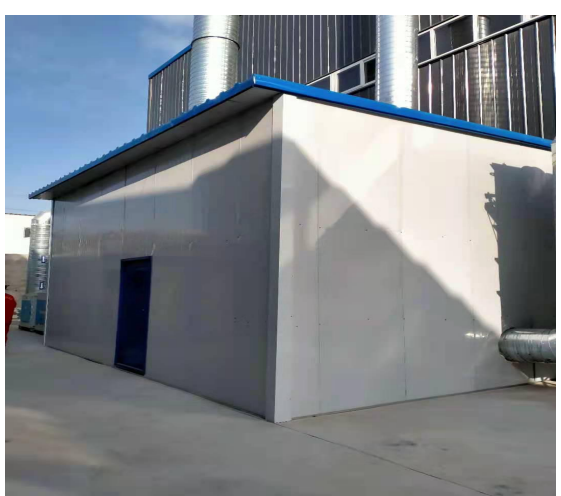
| 基础减振 | 单独风机房 |

本项目噪声主要为生各类设备运行时机械噪声，噪声源为缠绕机、各类泵等，其噪声值 80-95dB(A)。通过选用低噪声设备，厂房隔声、基础减振、距离衰减等措施后排放。

根据现场踏勘，噪声污染防治所采取的措施有：选用性能优良、噪声低的设备。水泵、风机等高噪声设备布置在设备间内，水泵、风机基础进行了减振、建筑隔声措施。经实测，项目噪声可以做到达标排放。详见下图：

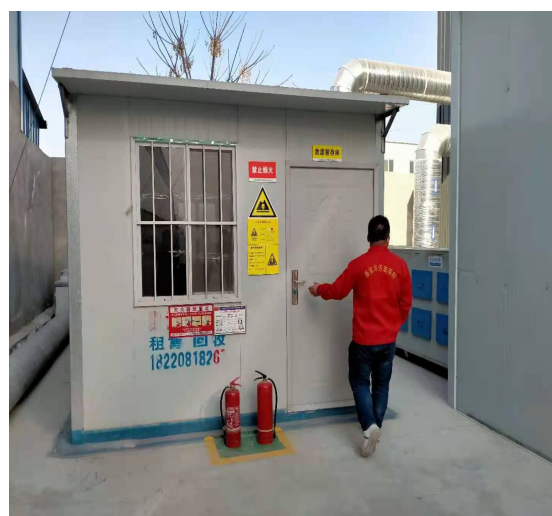
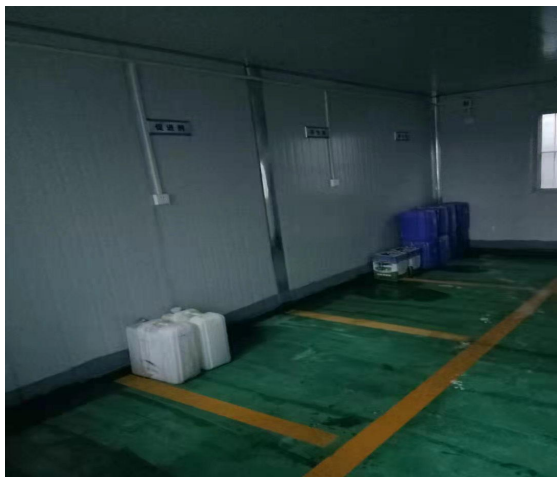
危废暂存间

| <p>危废间分类暂存</p> | <p>危废处置协议</p> |

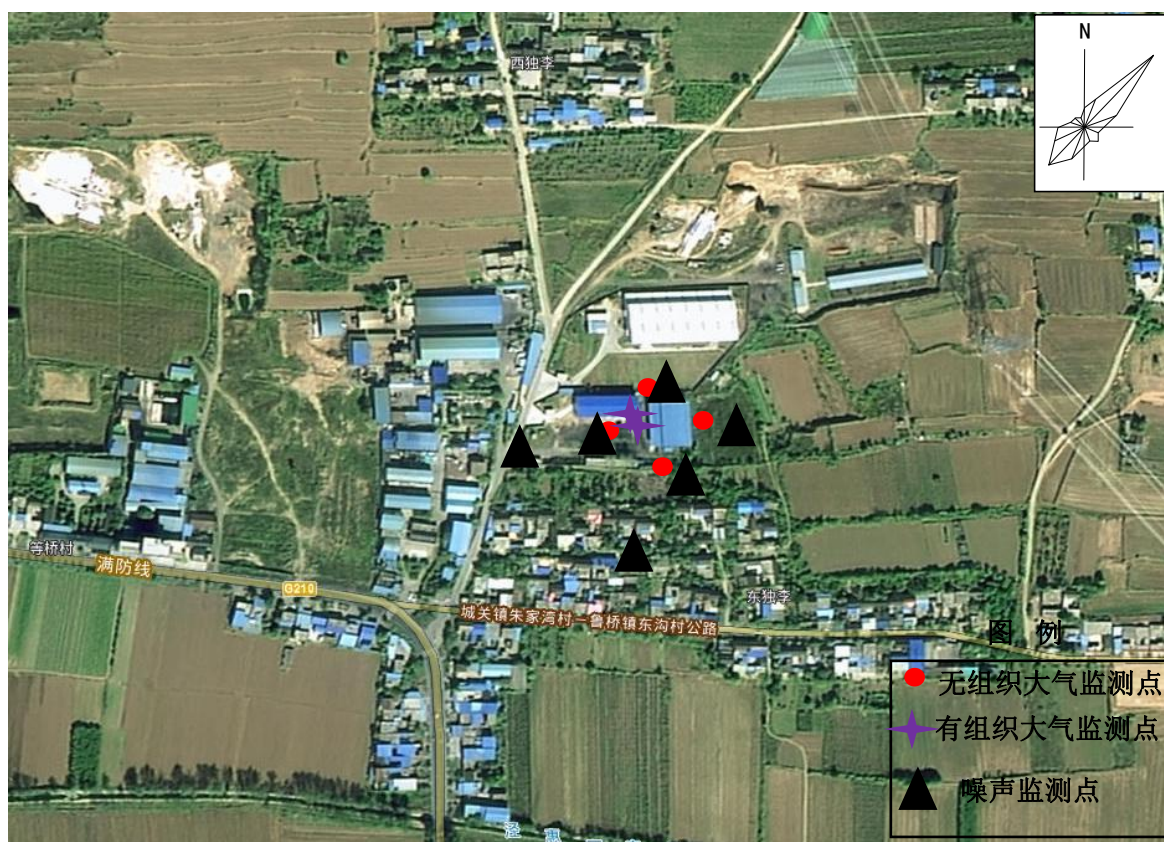
图 6-2 项目监测点位布置图

(2) 监测项目: 等效连续 A 声级  $L_{eq}(A)$ 。

(3) 监测频次: 监测 2 天,昼、夜各监测 1 次。
